MOCSA KÖZSÉG

ÖRÖKSÉGVÉDELMI HATÁSTANULMÁNY

A TELEPÜLÉSFEJLESZTÉSI KONCEPCIÓHOZ ÉS TELEPÜLÉSRENDEZÉSI ESZKÖZÖKHÖZ

2021. NOVEMBER

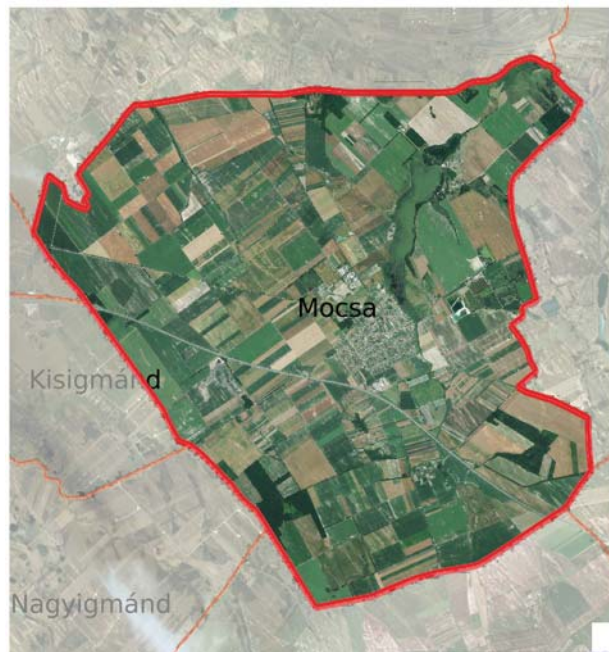
**MOCSA A 2000-ES ÉVEKBEN KÉSZÜLT ORTOFOTÓN
(FORRÁS: BFKH ADATSZOLGÁLTATÁS)**

A XVIII. századra kiépült és napjainkig tovább épített a belterületi településszerkezete, utcahálózata vonalvezetésben. Sokszor az utcák közterületi szélességében is, teleknagyságokban, portahasználatban, telken belüli épület elhelyezésben.

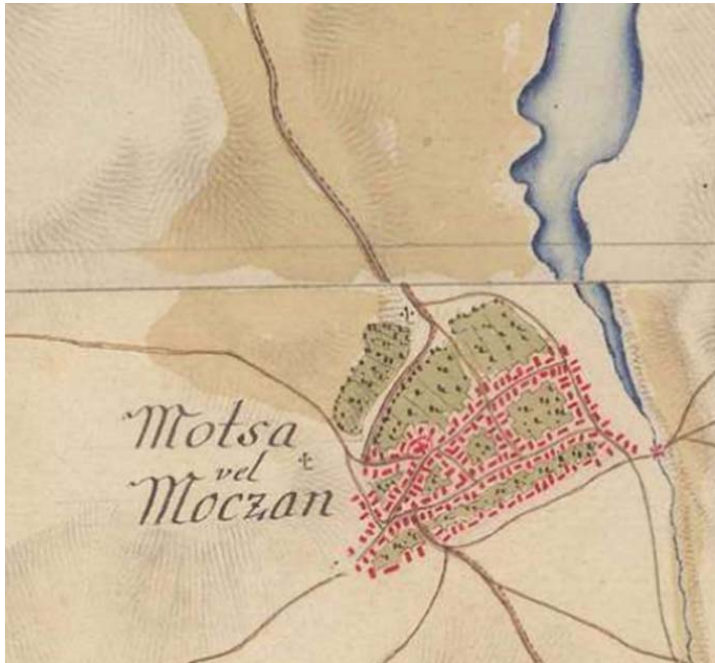
A falu központját ugyanúgy a Hősök tere, azaz a mai helyén található római katolikus templom és a körülötte felépült házak halmazos kerete alkotta. A lakóházak közötti beltelkek mérete kisebb, az állattartásra is alkalmas kültelkek méretei nagyobbak. Délen a településmag határát a mai Csillag utca északi oldalán egy ház sor alkotta. Északon, a Szőnyre vezető főút mellett nagy kertek, kültelkek kapcsolódtak a falu beépült részéhez. A bevezető országút mentén régen mindig feszületet állítottak, amit jelöltek a térképen is. A délkeleti határban, a Naszályra vezető (ma 8141 jelű úton a Kocs - Mocsai-patak felett a mai helyéhez közel híd vezetett át. A temető mai helyén, település északnyugati határában egy keresztet ábrázol a térkép.

A TÖRTÉNETI TELEPÜLÉSMAG AZ I. (1784) KATONAI FELMÉRÉS IDEJÉN (FORRÁS: WWW.MAPIRE.HU)

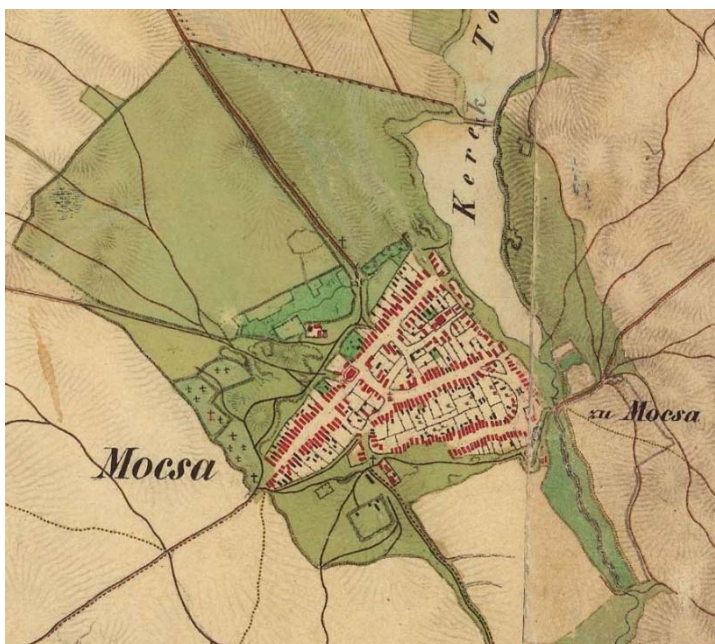
A telkek oldalhatárán álló lakóházak hátsó traktusához közvetlenül fából épült gazdasági épületek csatlakoznak. A fő és melléképületeket veteményesek, gyümölcsösök övezhették. A falu belső részeit minden irányból gyepek keretezték. Északon a korábbi kültelkek megmaradtak, a kataszteri térkép alapján keskeny, hosszú parcellákon folyt a kertművelés. Az út menti kereszt ugyanúgy látható. A Kocsra vezető út és a mai Szőlő utca sarkán is látható egy kereszt a határon. Mindkettő környezetében ma is áll egy-egy feszület. A térkép a mai helyén, az északnyugati határban ábrázolja a temetőt.

MOCSA A II. (1882) KATONAI FELMÉRÉS IDEJÉN (FORRÁS: WWW.MAPIRE.HU)

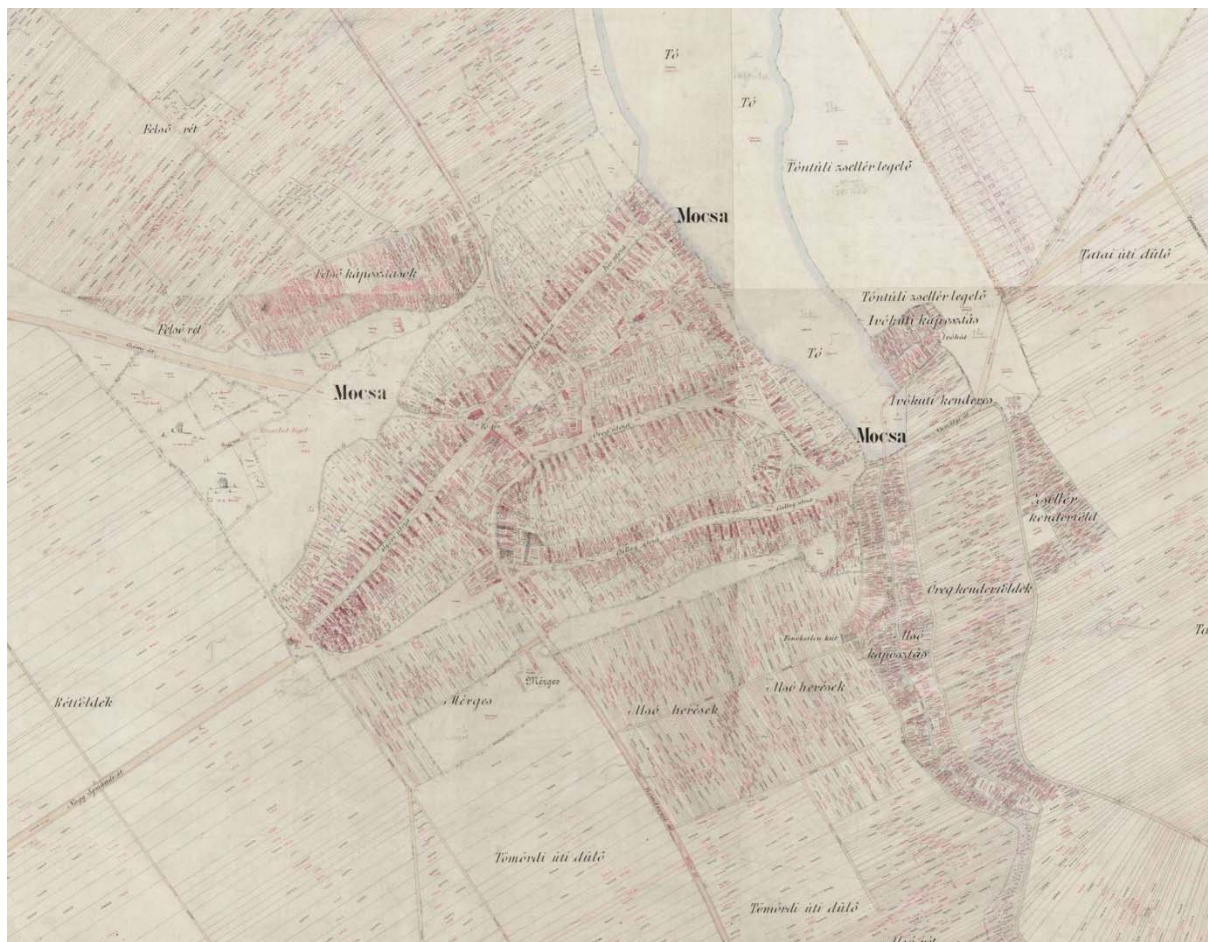
MOCSA A 19. SZÁZAD VÉGI KATAZTERI FELMÉRÉS IDEJÉN (FORRÁS: WWW.MAPIRE.HU)

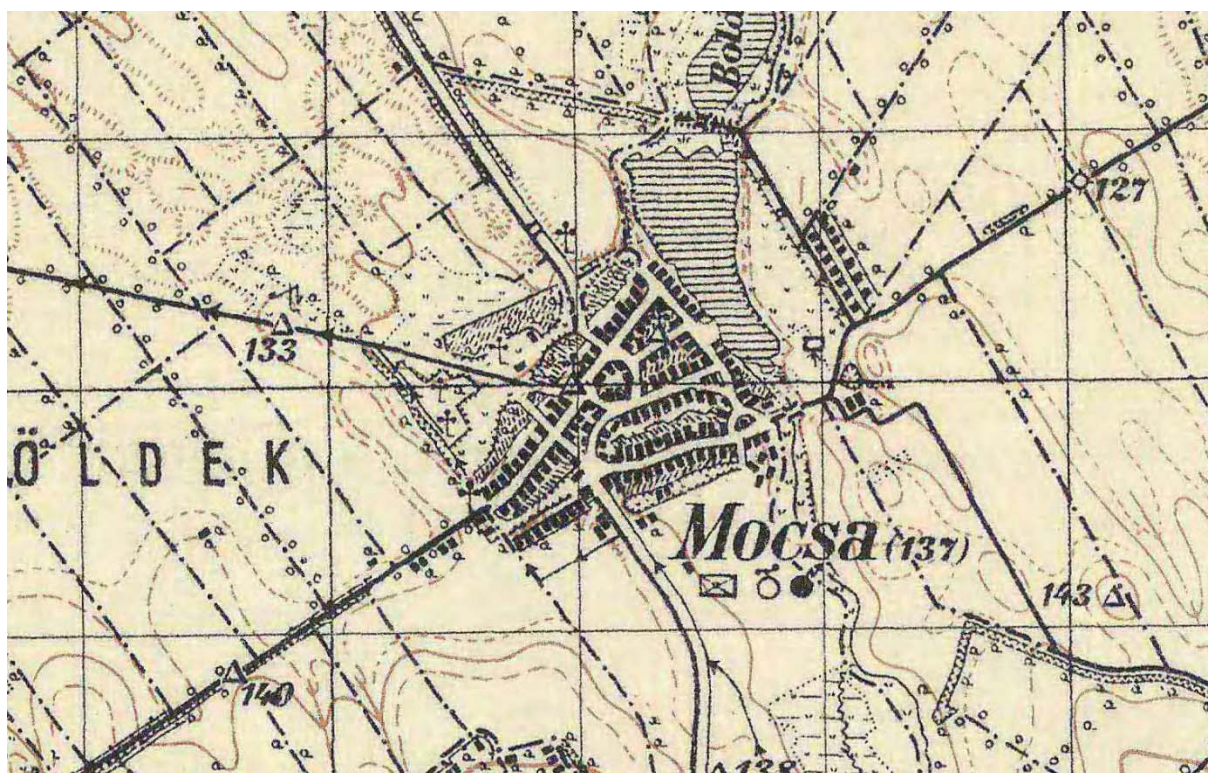
MOCSA AZ 1941-ES KATONAI TÉRKÉPEN (FORRÁS: WWW.MAPIRE.HU)

Az **1941-ben készült katonai térkép** szerint a történeti településmag a korábbiakhoz képest alig változott, egyedül a Csillag utca bővült délnyugati irányban. A lakóházakhoz tartozó és az északon található kertes terület és a hozzá vezető út menti kereszt is megmaradt. A település korábban övező gyepek csak északon maradtak meg. A falutól és a Boldogasszony-tótól keletre már láthatók Újtelep telkei, lakóházai. A Templom közben a Református templom a korábbi helyén látható, 1945-ben leégett, majd mai helyére került az Öreg utcában.

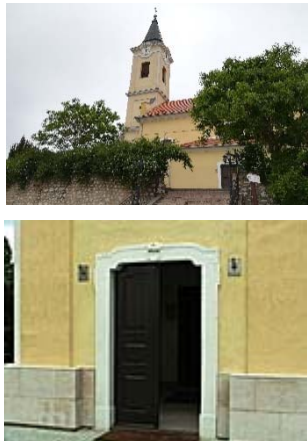
név	Rózsafüzér Királynője római katolikus templom		
helyszín: Mocsa azonosító: 6329	cím: Hősök tere	hrsz 1	forrás: google, műemlékem.hu, Tér-T-Rend
EOV koordináták: EOV X: 259082 EOV Y: 584978	műemléki törzsszám: 2565		 
megnevezése: műemlék	főtípus: templom	típus: római katolikus	
jellemző stílus: egyhajós barokk	jellemző datálás: 1756, az építés ideje 2006-ra az épületet felújították, jó állapotú.	jelentősége: országos,	 
Története: 1756-ban építtette gróf Csáky Miklós primás és esztergomi érsek az összedőlt református templom helyén. 1857-ben földrengésben rongálódott meg, 1903-ban egy tűzvészben majdnem teljesen leégett. A Lőrinc Antal plébános megbízásából a felújítást Czigler Győző vezette, a munkákat Milakovszky Sándor építőmester végezte. 1924-ben két új harangot kapott, 1993-tól 2006-ig felújították. Az új plébánia 1976-ban épült fel.			
Leírása: Támfallal körített kis magaslaton szabadon álló épület, a homlokzat síkja előtt emelkedő középtoronyral, a hajónál valamivel keskenyebb, egyenes záródású szentéllyel, a hajóhoz kétoldalt kapcsolódó bővítményekkel. A torony törtvonalú gúlasisakját fémlemez, a többi

<p>épületrész kontyvetőit cserép fedi. Az épületen lábazat és főpárkány fut körbe. A főhomlokzat két oldalsó szakaszának szélét egy-egy pilaszter zárja le. A főpárkány fölött attika, arról konkáv ívű oromzatdarabok emelkednek, melyek a torony emeletéhez csatlakoznak.</p> <p>A hajófalakat csak a szegmensíves, szalagkeretes ablakok tagolják, a délit 3db, az északit 2db. A déli első a karzatablak kisebb, mint a másik kettő. Az utólag épített mellékhajók részben takarják a hajóablakokat. A mellékhajók nyílásai egyenes záródásúak, a korábbi sekrestyeablak méretben és kialakításával különbözik tőlük. A sekrestyeajtó (É-i mellékhajó K-i oldalán) egyenes záródású, szalagkeretes, a déli mellékhajó bejárata (a D-i oldalon) a toronyéhoz hasonló.</p>

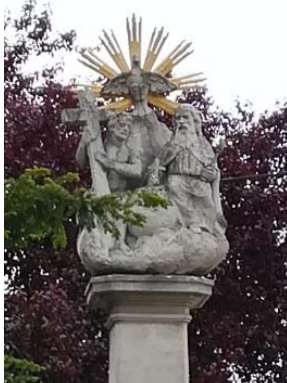
név	Szentháromság szobor		
helyszín: Mocsa azonosító: 6329	cím: Hősök tere	hrsz 1	forrás: google, műemlékem.hu
EOV koordináták: EOV X: 258996 EOV Y: 585093	műemléki törzsszám: 2565

megnevezése: műemlék	kategória: pillérré állított vallási jelkép	építmény főtípus: szobor	
Története: 1824-ben készült. A Hősök tere, templommal ellentétes oldalán, az Öreg utca és a Kocsi utca kereszteződésében található, fémből készült, jelképes kerítéssel körbevéve.			
Leírása: Hasáb alakú lábazattal és párkánnyal tagolt talapzaton álló pillérfejezet tetején, a felhőkön ülő Atya - Fiú – Szentlélek isten szobra áll, fölöttük fémből a szertesugárzó dicsfény foglal helyet.

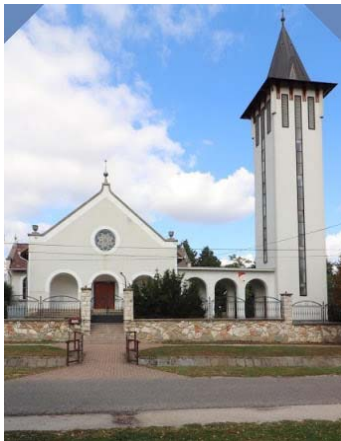
Református templom épülete

1952-54-között, tornyát 1968-ban építették, 1995-ben teljeskörűen felújították. 2011-ben a torony tetőszerkezetét újra építették.

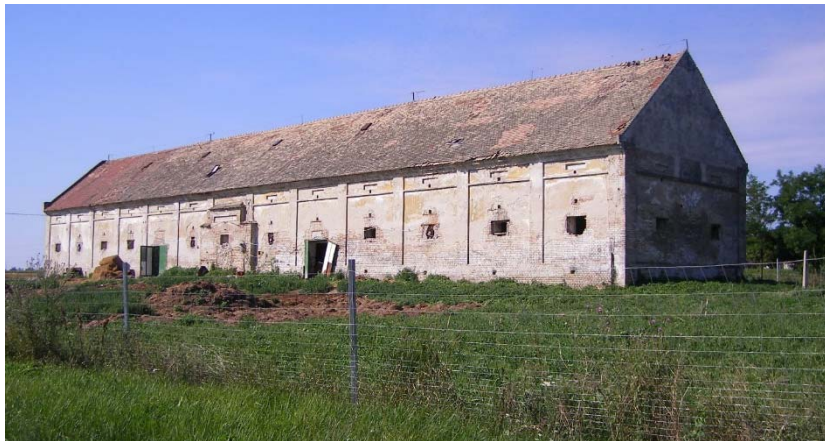
Bencés szerzetesrend építette és még megmaradt istálló épülete

Tömörd-pusztán

A Bencés szerzetesrend gazdasági bázisa Tömördpusztán működött. A lovas-istálló és a magtár még álló épülete helyi védelem alatt van több mint 20 éve. Az épületek méretét a gazdaság 150-180 évvel korábbi jelentősége határozta meg tömegben, szélességben, magasságban és épületszerkezetben. Tömör téglafallal és tömör téglavázszerkezettel épültek a nagy belmagasságú gazdasági épületek, nyeregtetővel és cseréppel fedve. A mai állapotból nem lehet következtetni az épületek homlokzati kialakítására, (levéltári kutatás szükséges).

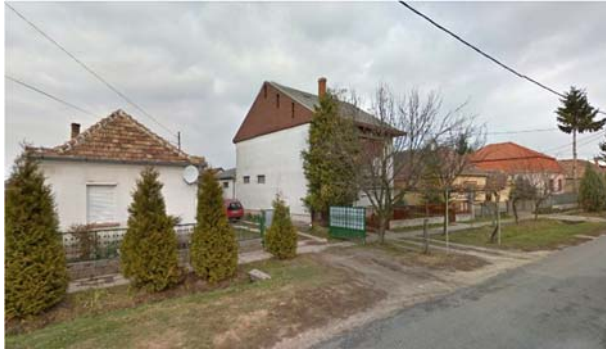
1940-as évektől épült házak a Csillag utcában. Az épületek a létesítéskor divatos ízlést, anyagi és lehetőségbeli igény szintet tükröznek.
(történeti településmag)

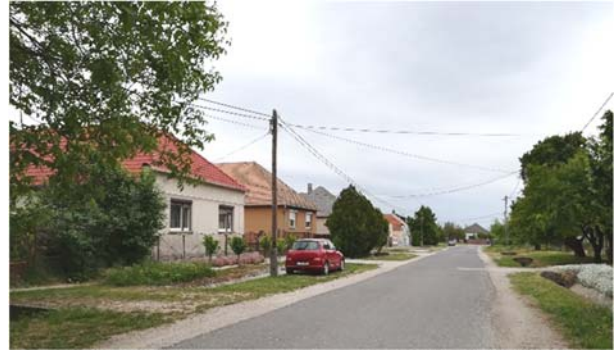
Öreg utca 1960-as években átépült lakóházakkal. A hajlított-házak az utcafronton a kiszélesedett, kéttengelyes 3 osztatú ablakokkal.
(történeti településmag)

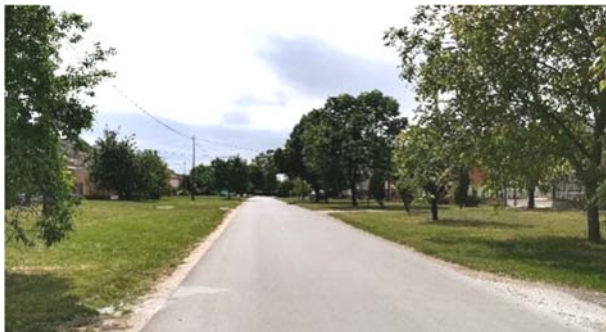
Szőlő utca 20m-t is meghaladó közterületén meghatározó a szegély nélküli burkolat menti széles zöldsáv. Ma már érték a növényzet a lombkorona szint.
(„újfalusias” kertvárosi karakterű rész)

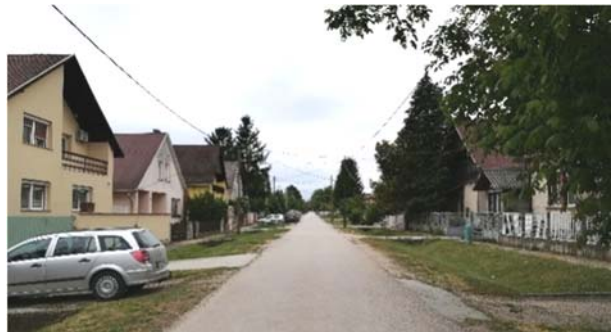
Petőfi Sándor utca az 1970-80-as évek házaival. nagyobb épülettömegek szélesebb magasabb oromfalak, a hagyományoktól elütő tetőtéri erkélyek.
(„újfalusias” kertvárosi karakterű rész)

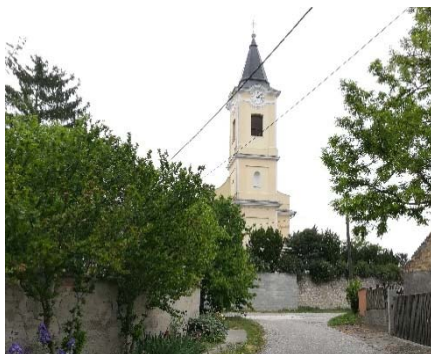
A keskeny Öreg utca a templom felé. A telken belüli növényzet az utcakép elemévé válik.
(történeti településmag)

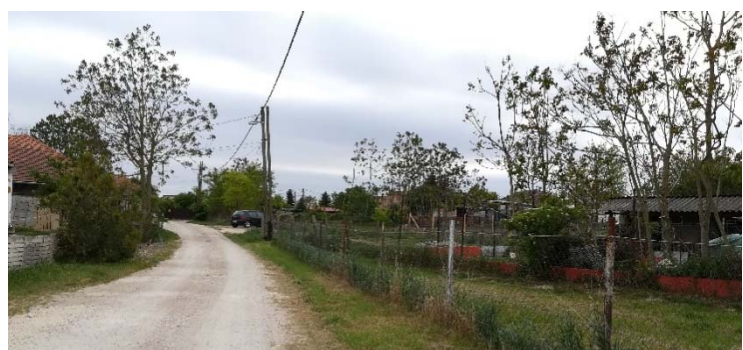
Szűk utca a burkolat mellett 1-1m-es zöldfelületi padkával, védendő örökségi elem nélkül
(történeti településmag)

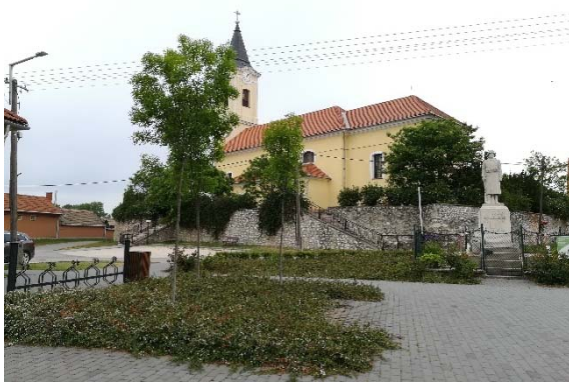
Hősök tere intézmények körüli tartózkodófelülete a ma divatos kiselemes térburkolattal fedve.

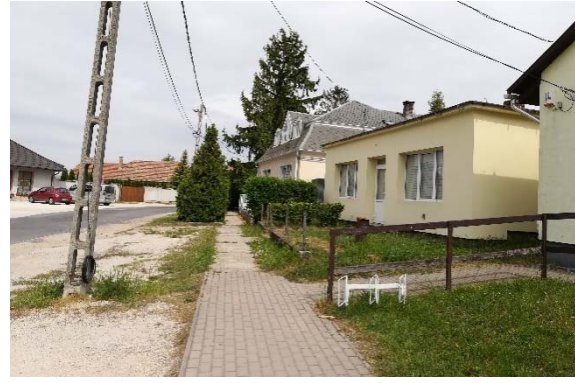
Takarékpénztár és bolt a Csillag utca elején. Térfalak 1940-től napjainkig jelennek a téralakítást

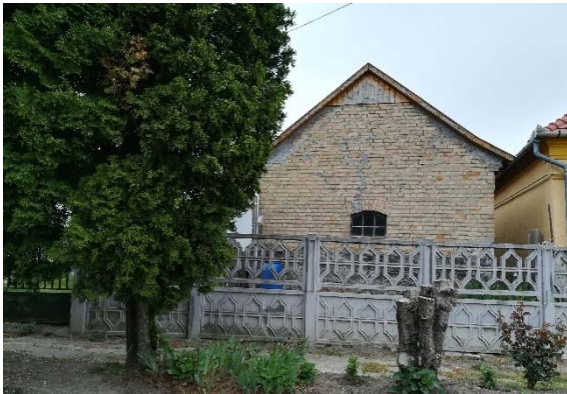
Nagyobb méretű gazdasági épület a lakóházzal ellentétes oldalon, az oldalkertben

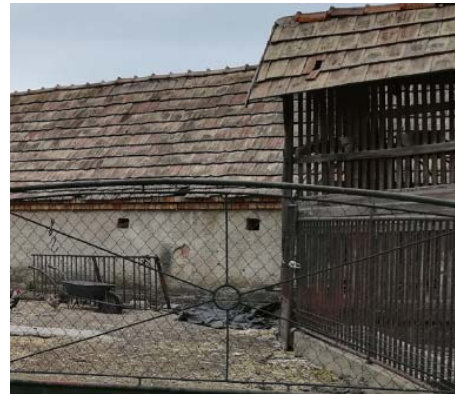
Gazdálkodáshoz, portahasználathoz kapcsolódó melléképület, góré,

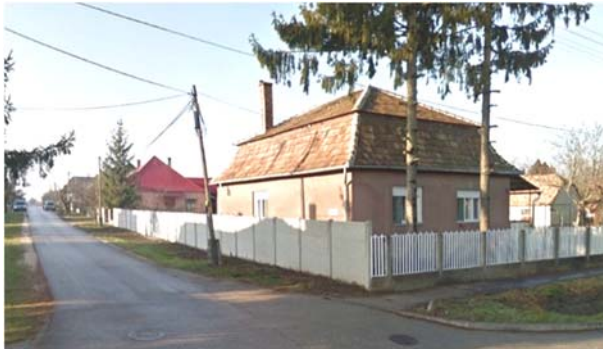
Tömör betonelemes kerítésfal és áttört kerítés alkalmazása egy telken belül. Az előregyártott betonelemes kerítéseket az 1940-es években kezdték el építeni. A meglévők kordokumentumok. Az 1970-es évektől a népszerűsége csökkent. A tönkrement régi mintázatok ma már nem pótolhatók.

Egyre gyakoribb, a településképet negatívan befolyásoló változás a tömör, esetleg falazott – vagy csak kis részben áttört –, beton, vagy tömör táblaelemekből, vagy fém hullámlemezéből készült előgyártott kerítések alkalmazása, illetve a kerítésmezők deszkázatának sűrítése. Az utca mentén zárt térfalat képező elemek a falusias karaktert kertvárosi karakterre elzárkózóbbá változtatják. A tömör fal az előkertek növényzetét eltakarja, az utcaképet nagyban javító hatás csak évek múltával jelentkezik, amikor a belső növényzet már „lecsorog” a közterület felőli oldalon is. A közterületet a lakótelek tulajdonosától fizikailag és mentálisan is elzárja.

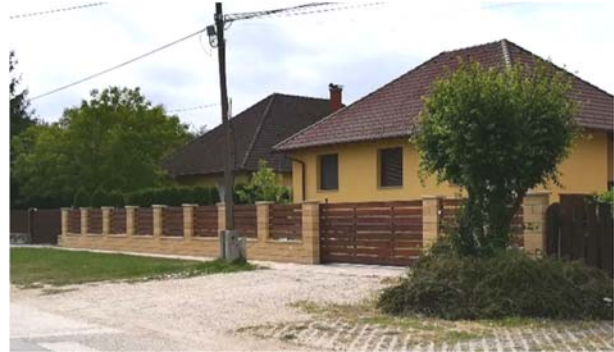
Mai divat a ragasztott kőburkolatú lábazatos és pilléres kerítés, vízszintesen szerelt fa kitöltő mezővel. Az átláthatóság korlátozott, előkerti növényzettel a kerítés tömörré tehető. A közterület és a lakótelek közötti zártság napjainkban egyre divatosabb. Nem érték a közösségi területek felé fordulás.

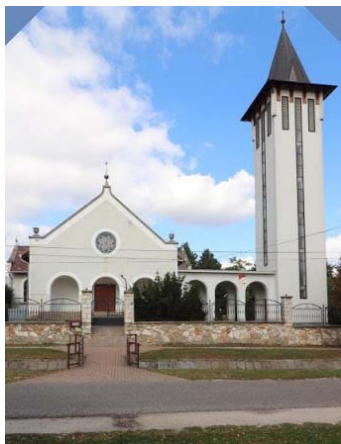
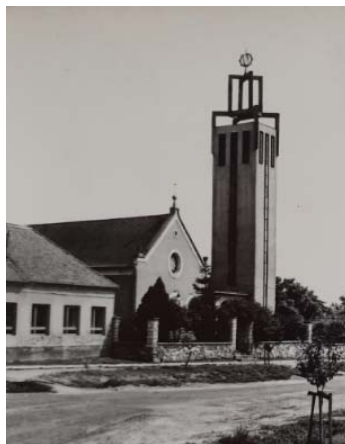
Az épületegyüttes 3 egymás mellé sorakoztatott elemből áll. A tornyot és a templomrészt egy „loggia folyosó” kapcsolja össze. A közterület felőli határoló falak félkörívesen áttörtek. Az egyterű hosszanti belső tér ablakai is félkörívesek. A homlokzat egyszerű, vakolt. A díszítést a nyílások formálása, az oromfal kialakítása és az alkalmazott eltérő színű keretezés adja. Az üvegtégla betétes torony is egyedi megismételhetetlen elem. A torony lezárás a 2011-es felújításkor változott meg. A modern jelkép helyére törtvonalú gúla került.

Az 1950-es évek elején épült Református templom és tornya anyaghasználatára tömegformálása homlokzati kialakítása a tervező építész által megalkotott szerves egységet képez. Mintaként nyilván nem tud szolgálni a nem szakrális épületek építészeti formálása anyaghasználatára és színezéséért.

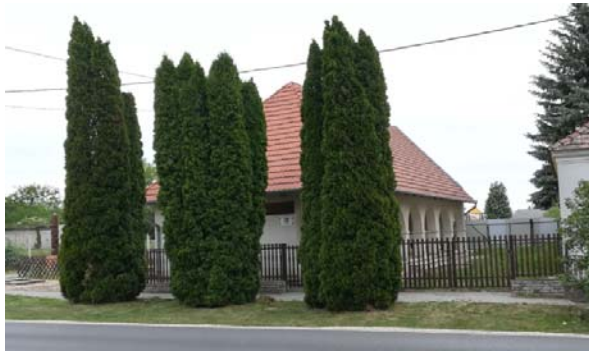
Az „Emlékházat” a Településképi rendelet 2. melléklete területi védelem alá sorolta. egy telekre területi védelem nem érvényesíthető. Mocsára jellemző utcaképtől idegen a telek előtti közterületen kialakult „örökzöld-fal”. Egyedi helyi művi értéként a lakóházak egy típusát jelenítheti meg a felújított épület. Az épületet fedő kontyolt nyeregtetőcsüngő ereszes kialakítása más lakóépületen nem található meg. Ugyancsak egyedi az oldalkert felé forduló tornác az alacsony pillérekre állított félköríves kialakítással. a kerítés és az épület lábazata nem hagyományörző.

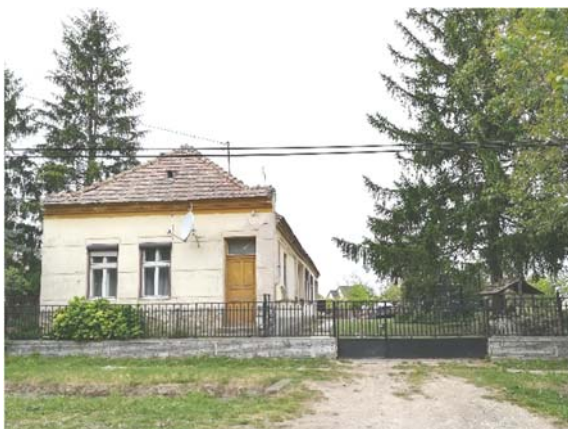
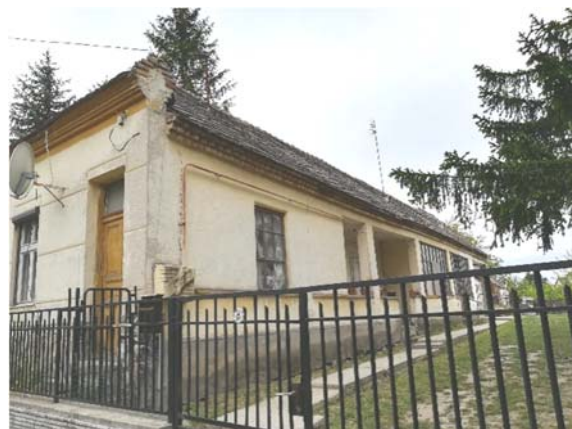
Tornácos hosszház befalazott, üvegezett verandaszerű tornác szakaszokkal az utca és oldalkert felől: a főépülettel szemközt a fák alatt kerekcsút áll, köztük kocsibeálló;

Kizárólag a történeti településmag jellegzetes lakóépületei a 20. század első harmadában épült, oldalhatáron álló félig zárt részben nyitott tornácos hosszházak (tornác nélkül épültek a szerényebb, szegényebb, szoba - konyhás zsellérházak a Csillag utca déli oldalán), kontyolt nyeregtetővel, az utcai homlokzat vállas-ház jellegű kialakítással, kéttengelyes ablakosztással, tornácbejáráttal. Homlokzati vízszintes tagolás csak az utca felől jelenik meg a könyöklőpárkány és a kiváltó magasságában, valamint az ereszképzésnél. A felfalazott mellvéd a tornásznál is megjelenik, a tartópillérek egyszerűek, díszítéstől mentesek. A vakolat a meghatározó homlokzati anyag. A lábazatnál jelenik meg némi burkolat: cementes lábazat, ragasztott kő.

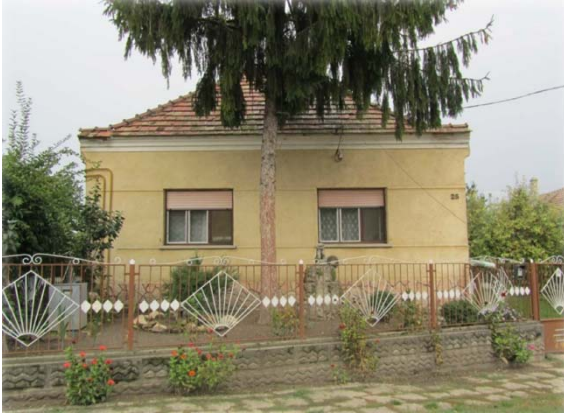
Az 1940-as évek után épült hajlított-ház, a korábbi „vállas-házak” homlokzati ereszképzéssel

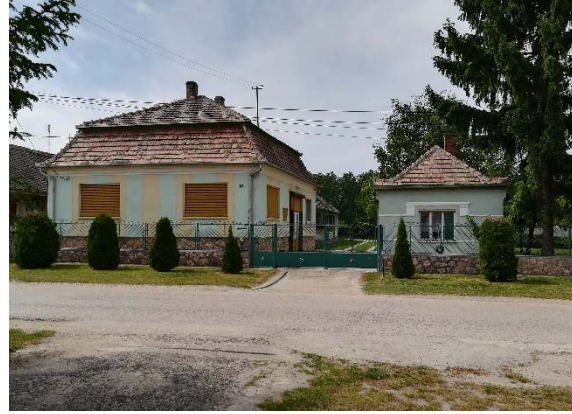
Hajlított-ház manzárdtetővel, és „vállas” ereszképzésű nyárikonyhával mai színezéssel.

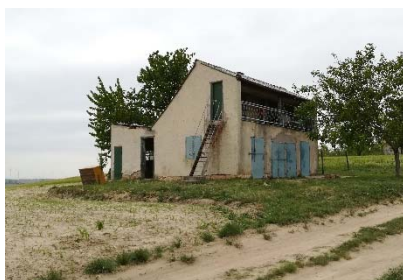
Gazdasági épület tárolóként szállásként használt tetővel.

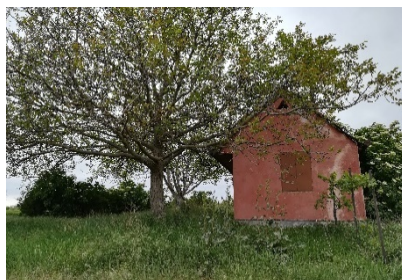
Egyszintes présház, tároló, diófával

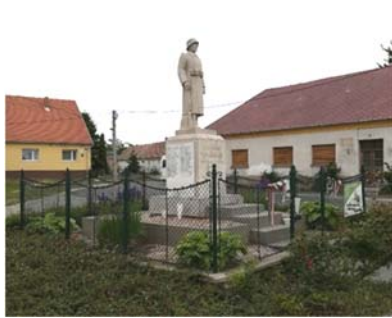
A Hősök emlékművét az I. és II. világháborúban elesett hősök emlékére állították 1948. augusztus 20-án. Alacsony kőlabazatos igényes drótszövevből készített kerítésmezők veszik körbe az emlékművet szegélyező zöldszigetet.

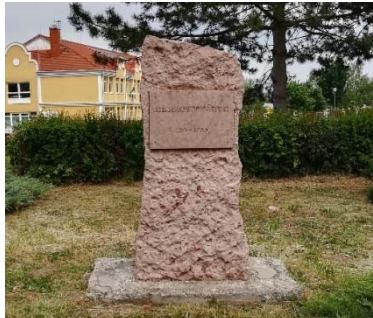
Az Ady Endre utca elején, a Kocsi utcánál található kisebb zöldfelületen több emlékművet is elhelyeztek. A képen láthatót, a Millecentenáriumit, 1996-ban állították. A tömbköre helyezett emléktábla füves környezetében nem időjárás álló.

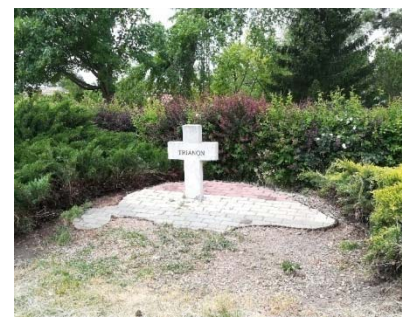
Ugyanitt, az Ady Endre utca elején található a Trianoni emlékmű. Az 1920 előtti jelképes ország lehatárolás eltérő színű térkő burkolatból készült. Az emlékjel eszméi, szimbolikus értékkel rendelkezik.
